RIGENERAZIONE VITA TRAVI CAP GRANDI LUCI TRAMITE PRECOMPRESSIONE AGGIUNTIVA

Progettazione esecutiva e realizzazione di un sistema di precompressione esterna applicato alle travi trasversali in c.a.p. di un fabbricato Leonardo Global Solutions

Stabilimento Leonardo Aerostrutture Foggia

RIQUALIFICAZIONE STRUTTURALE FABBRICATO F2

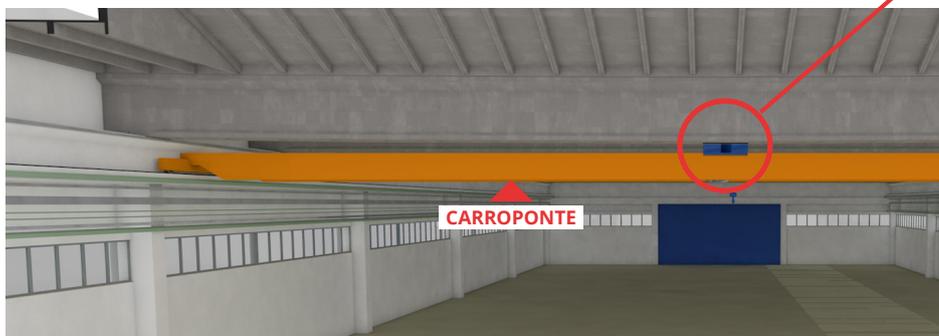
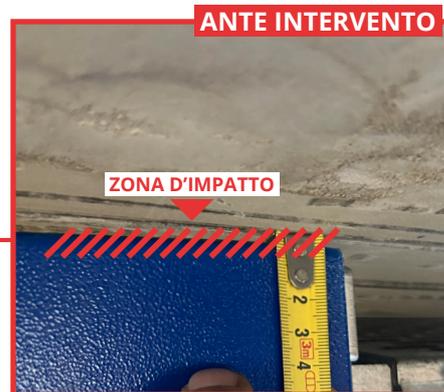
Le travi a sostegno della copertura, negli anni hanno subito fenomeni deformativi importanti, a seguito dei quali l'uso dei carroponeti, presenti nello stabile, veniva inibito. Tali fenomeni deformativi, avvenuti nel tempo, sono stati determinati, come mostrato dalle prove di detensionamento effettuate in sito, dalla **perdita di sforzo di precompressione nei cavi di acciaio armonico interni alle travi.** Per alcune travi si è trovata una perdita dello sforzo di precompressione consistente, che ha provocato degli abbassamenti tali da impedire il passaggio del carroponete.

A causa della deformazione delle travi, l'estradosso del carrello di sostegno dell'argano, che scorre lungo il carroponete, urtava alle travi impedendo il passaggio del carroponete stesso. Questa condizione comprometteva il normale utilizzo del carroponete causando, di conseguenza, importanti rallentamenti alla produttività del sito.
