RIGENERAZIONE VITA TRAVI CAP GRANDI LUCI TRAMITE PRECOMPRESSIONE AGGIUNTIVA

Progettazione esecutiva e realizzazione di un sistema di precompressione esterna applicato alle travi trasversali in c.a.p. di un fabbricato Leonardo Global Solutions

Stabilimento Leonardo Aerostrutture Foggia

RIQUALIFICAZIONE STRUTTURALE FABBRICATO F2

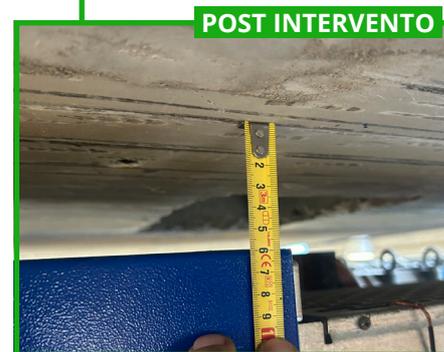
L'applicazione dello sforzo di tensione, trasmesso alle travi per mezzo dei cavi installati, ha consentito un recupero parziale della deformata. Nella nuova condizione la freccia al di sotto della trave è diminuita in media del 35%, questo ha consentito una luce variabile tra i 5 e i 7 cm tra l'intradosso della trave e la sommità del carrello. Pertanto, la funzionalità del carroponete è stata completamente ripristinata.

La soluzione messa in pratica consiste in un sistema di precompressione esterno a cavi post tesi, applicato alle travi attraverso il sistema di ancoraggio così fatto:
